AVALIAÇÃO DO RISCO SÍSMICO NO NÚCLEO URBANO DE ALJUSTREL

Relatório de Mestrado

Mestrado em Reabilitação Urbana
(Construção)

TOMAR/ NOVEMBRO / 2015

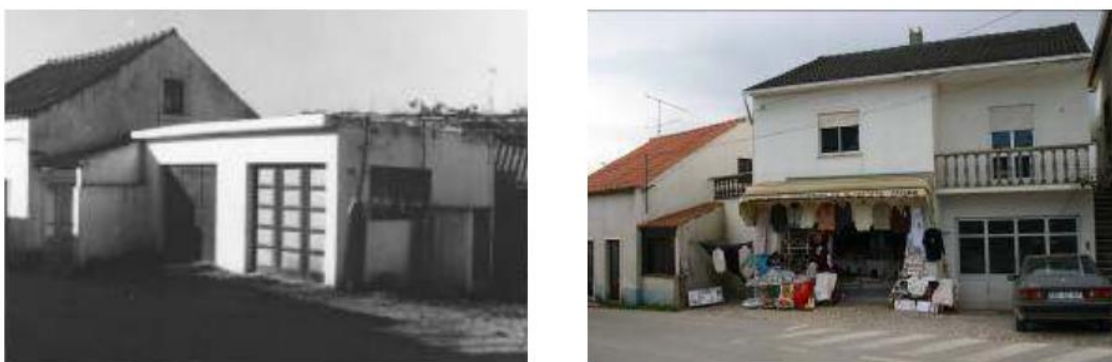
Figura 2.4 – Intervenção num edifício privado sem coerência com o espaço público (Ribeiro 2006)

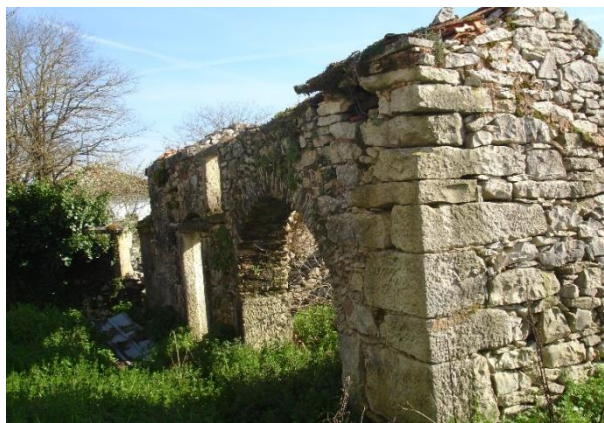
Figura 2.6 – Antiga casa com arco em estado de ruínas

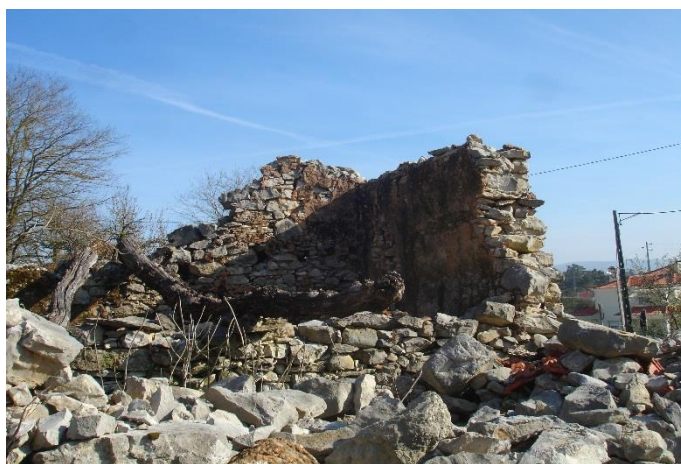
Figura 2.68 – Antiga casa em ruínas

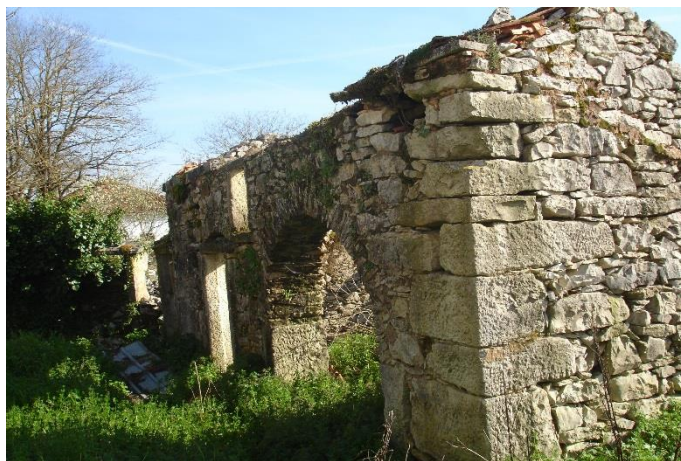
Figura 2.69 – Antiga casa em estado de degradação elevada

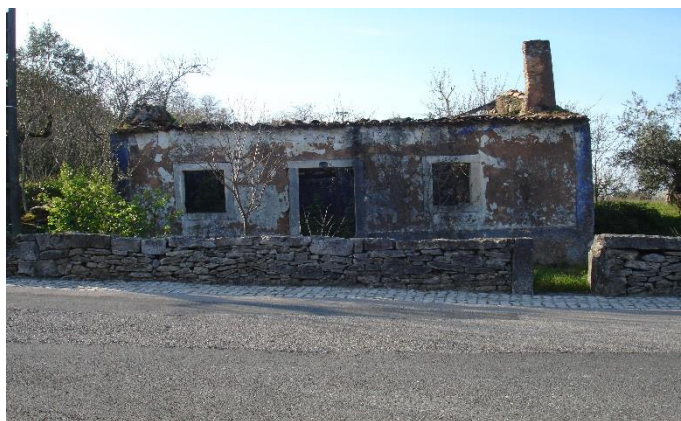
Figura 2.70 – Casa em ruínas
